Förderprojekt DBU Nr. 31606

**„Bewertung des Verfahrens der  
Mauerkronensicherung durch Begrünung  
an der Nicolaikirche in Zerbst mit der  
Beseitigung festgestellter Fehler und Mängel“**

Verwendungsnachweis (ohne Einnahmen u. Ausgaben)

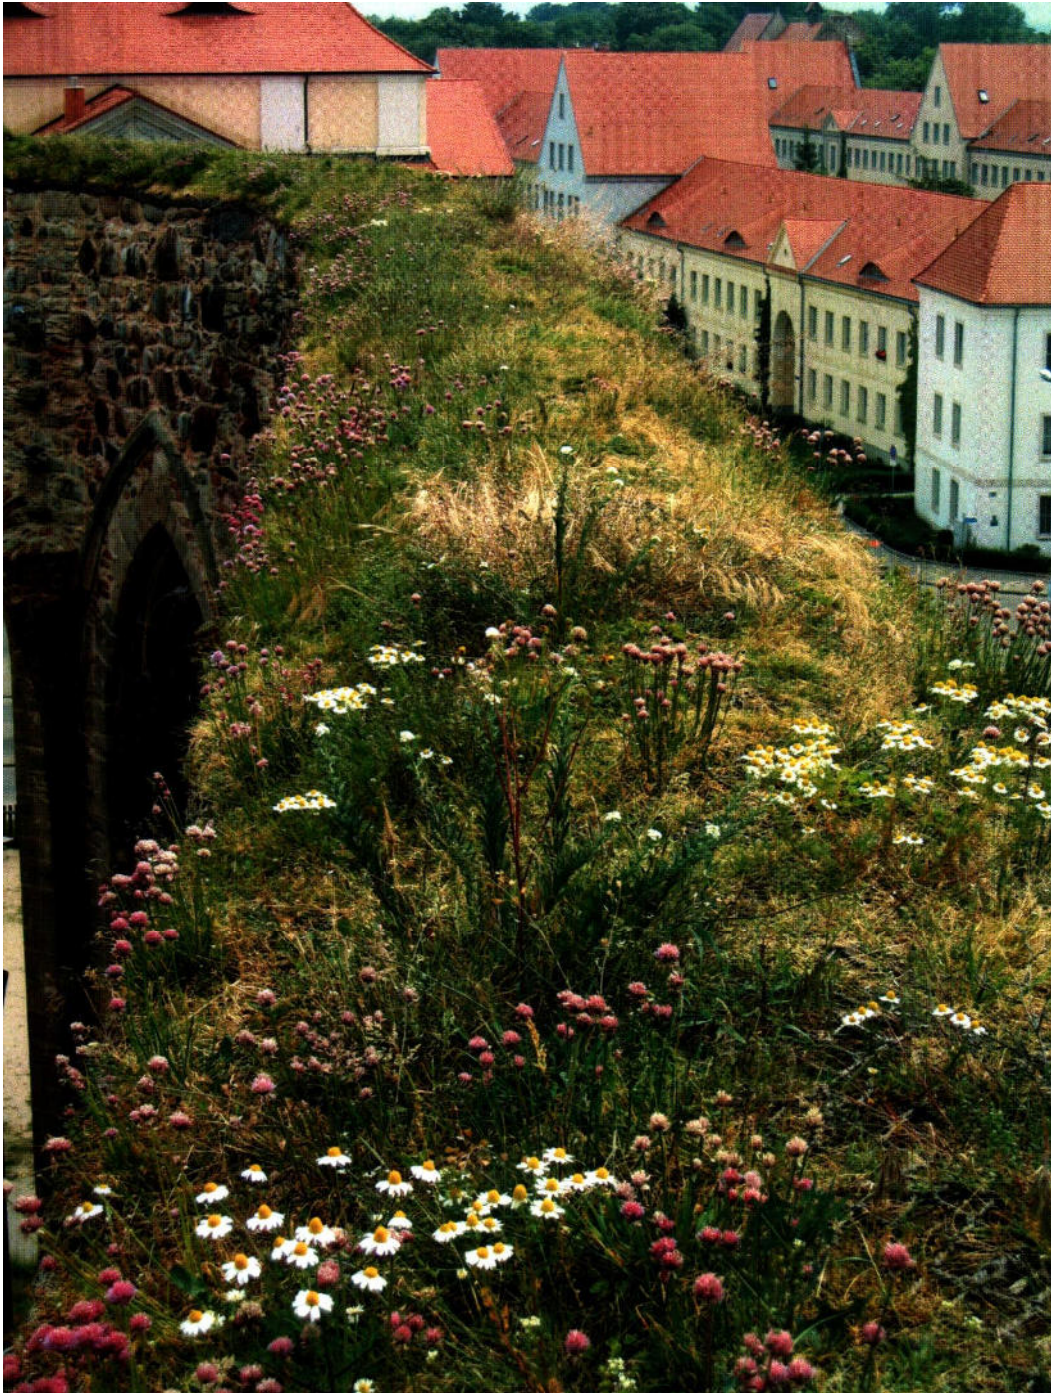
Mauerkrone - Südmauer 2006

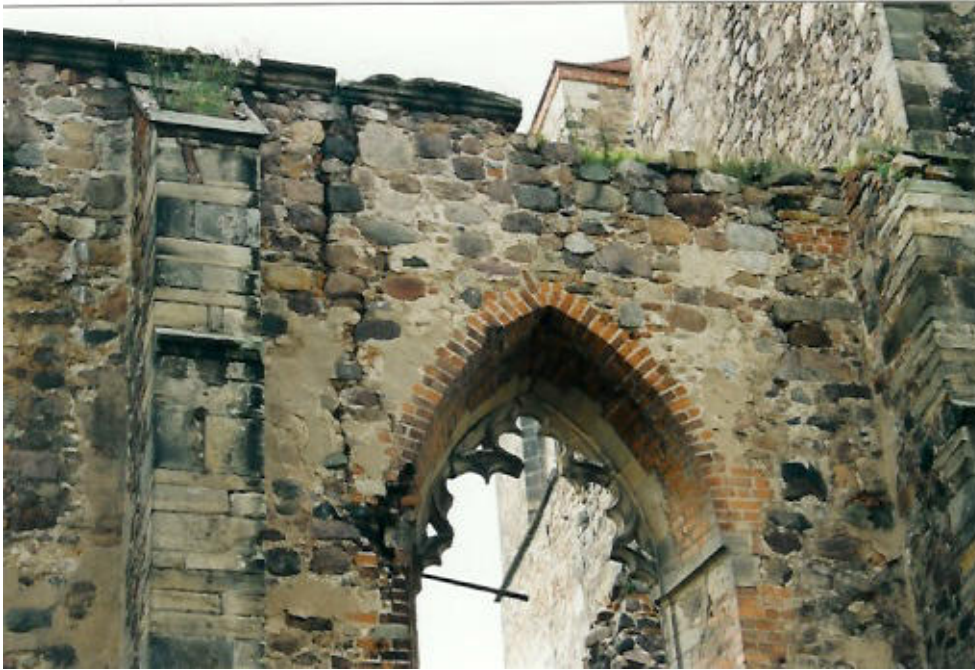
Zerstörte Mauerkrone vor 2001

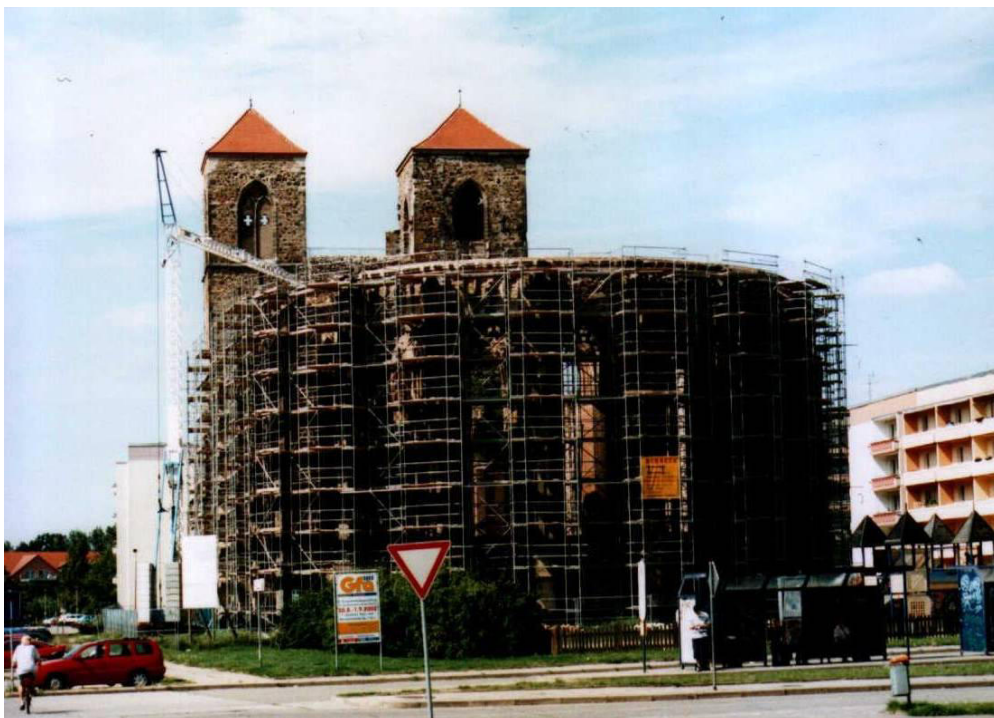
In voller Rüstung: Mauerkronensicherung mit Begrünung 2002

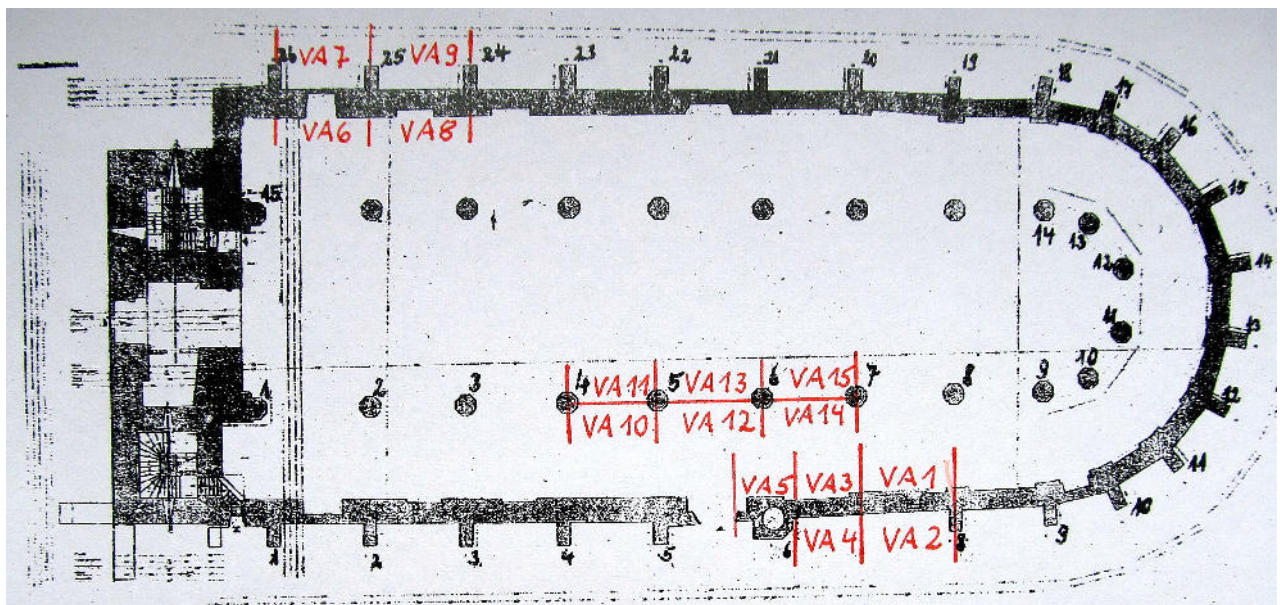
- A. Außenmauer im Süden zwischen den Pfeilern 5 bis 8. Kartierfelder VA1 bis VA5.
- B. Außenmauer im Norden zwischen den Pfeilern 24 bis 26. Kartierfelder VA6 bis VA9.
- C. Innenmauer im Süden (Arkaden) zwischen den Pfeilern 4 bis 7. Kartierfelder VA10 bis VA15.
