Ein Projekt zur Erhaltung des Baudenkmals St. Nicolai in Zerbst:

## Sicherung und Sanierung des Nordportales

Interne Bezeichnung M27

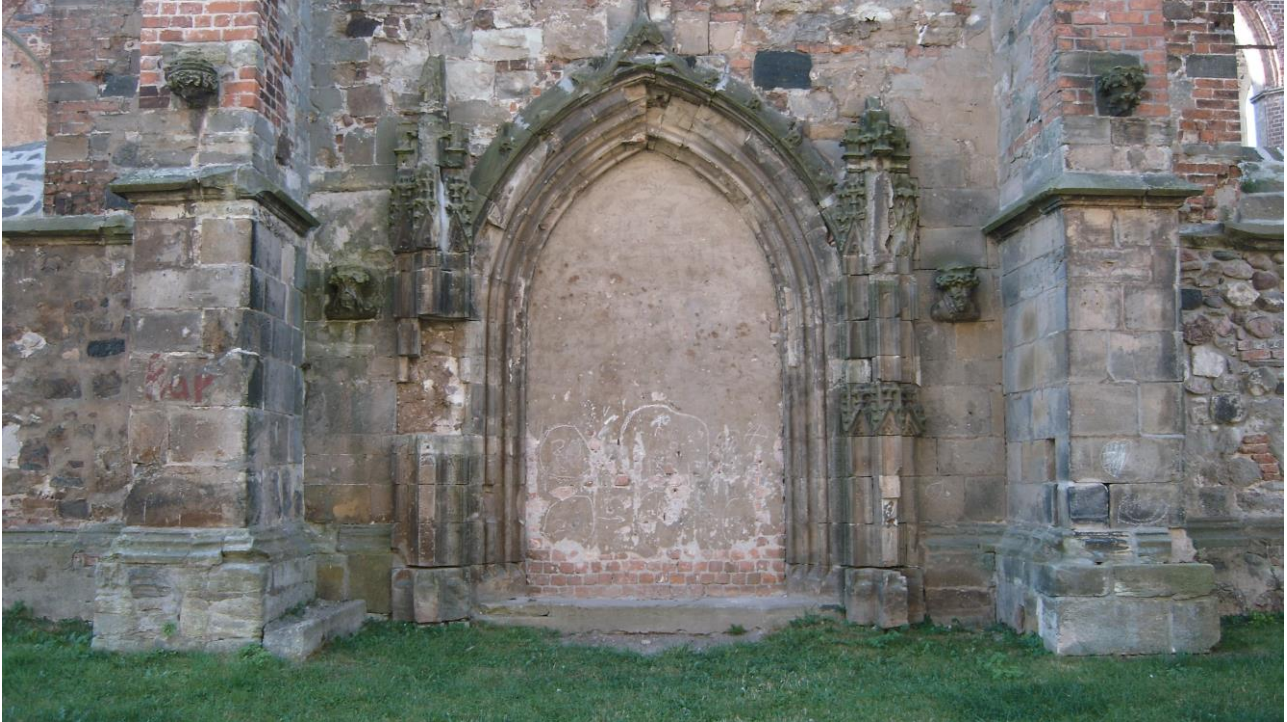
Bild 1: Nordportal vor Maßnahmebeginn im März 2018

Das ehemals schönste der 5 Großportale der Nicolaikirche wurde durch den Bombenangriff am 16. April 1945 schwer beschädigt und zugemauert. Nun, 70 Jahre danach, drohte das Gewände einzustürzen. Der Förderkreis beschloss, das Portal zu sanieren und wieder ein benutzbares Tor einzubauen. Der Antrag auf denkmalrechtliche Genehmigung erbrachte die Notwendigkeit eines konservatorischen Gutachtens.

Demnach waren die Fundamente auf beiden Seiten zu ertüchtigen, fehlende große und kleine Gewändeteile zu fertigen und einzubauen, lose aufliegende Gewändeteile festzulegen sowie das gesamte Gewände zu verfugen.

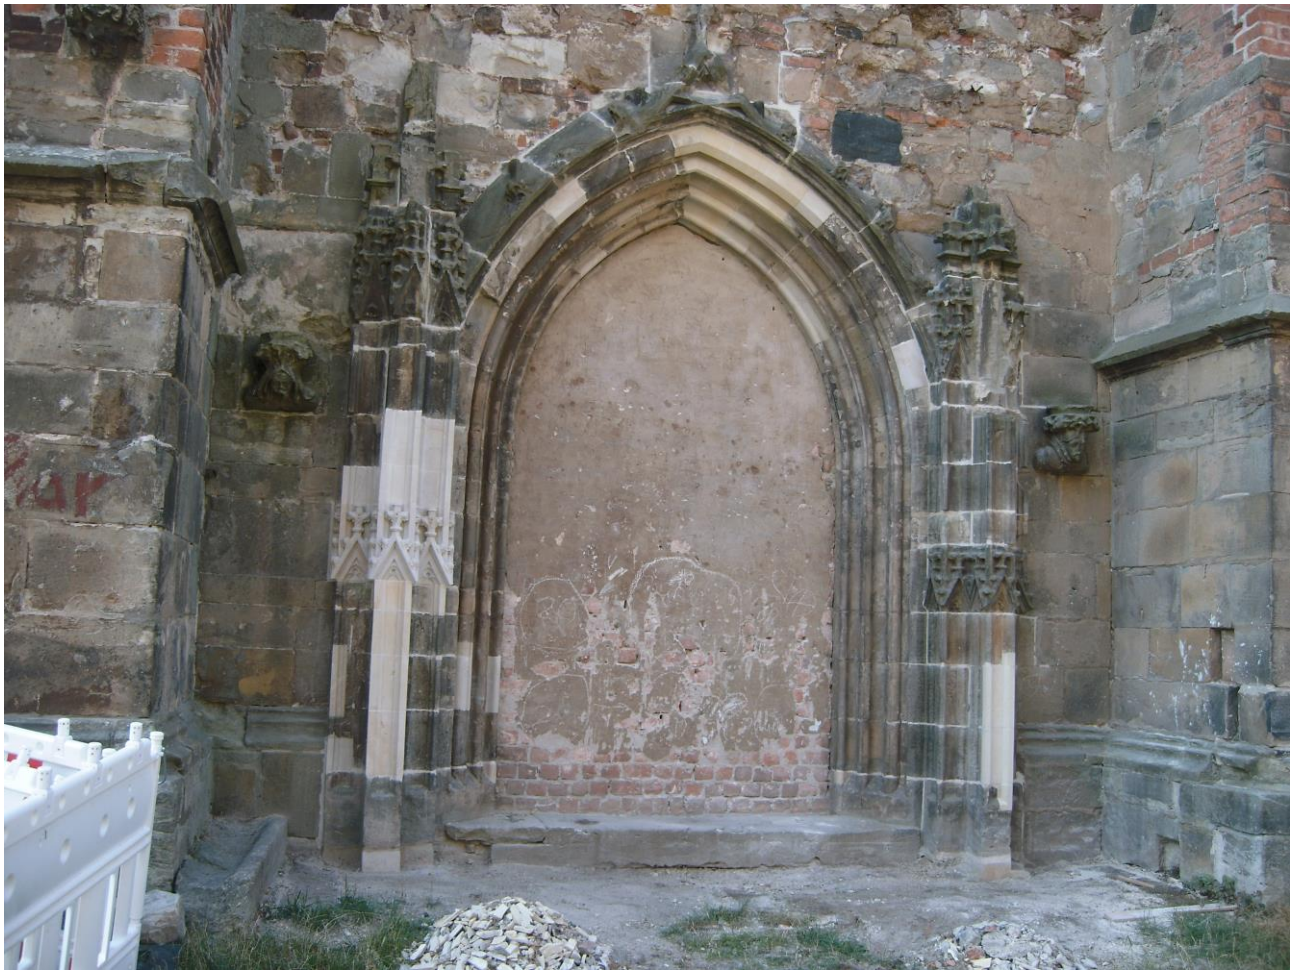
Bild 2: Nordportal am 3. August 2018

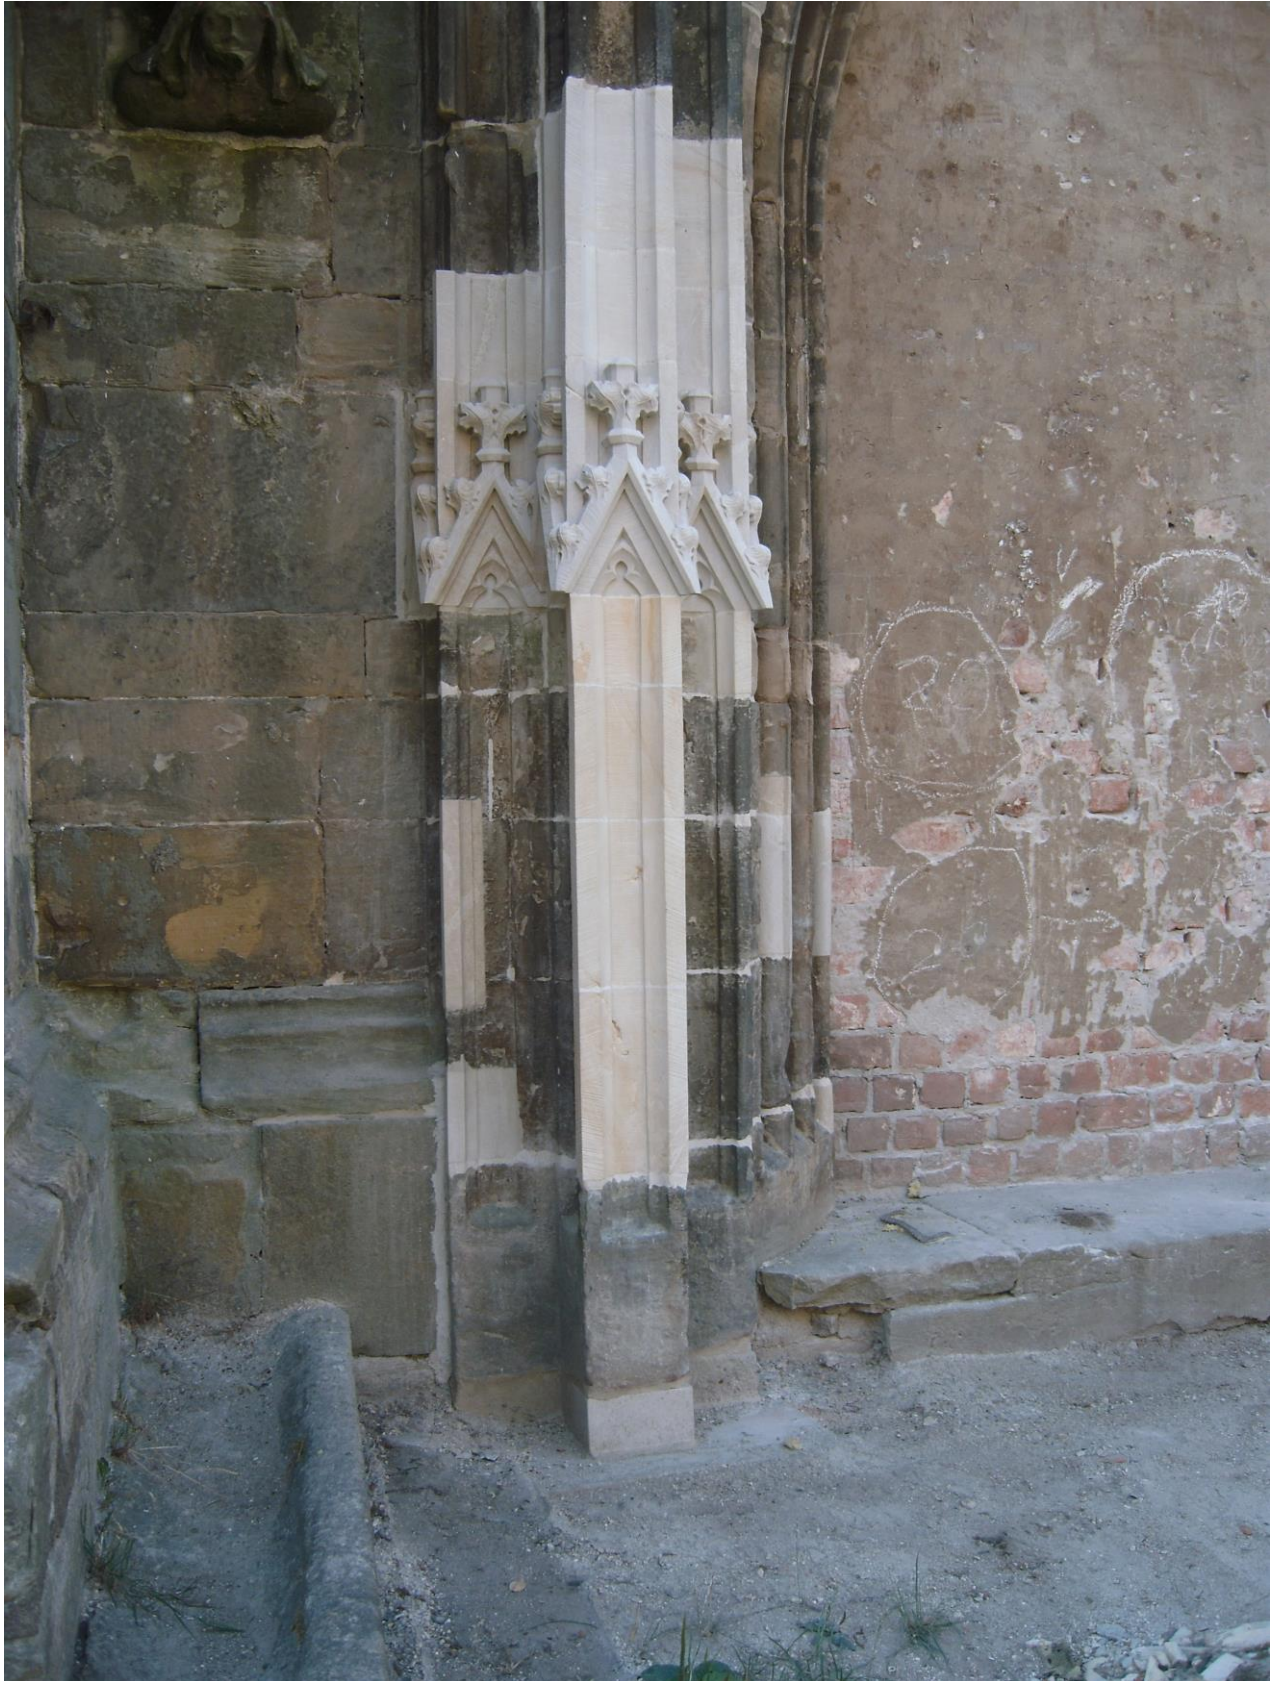
Bild 3: Nordportal am 3. August 2018 – östliches Gewände

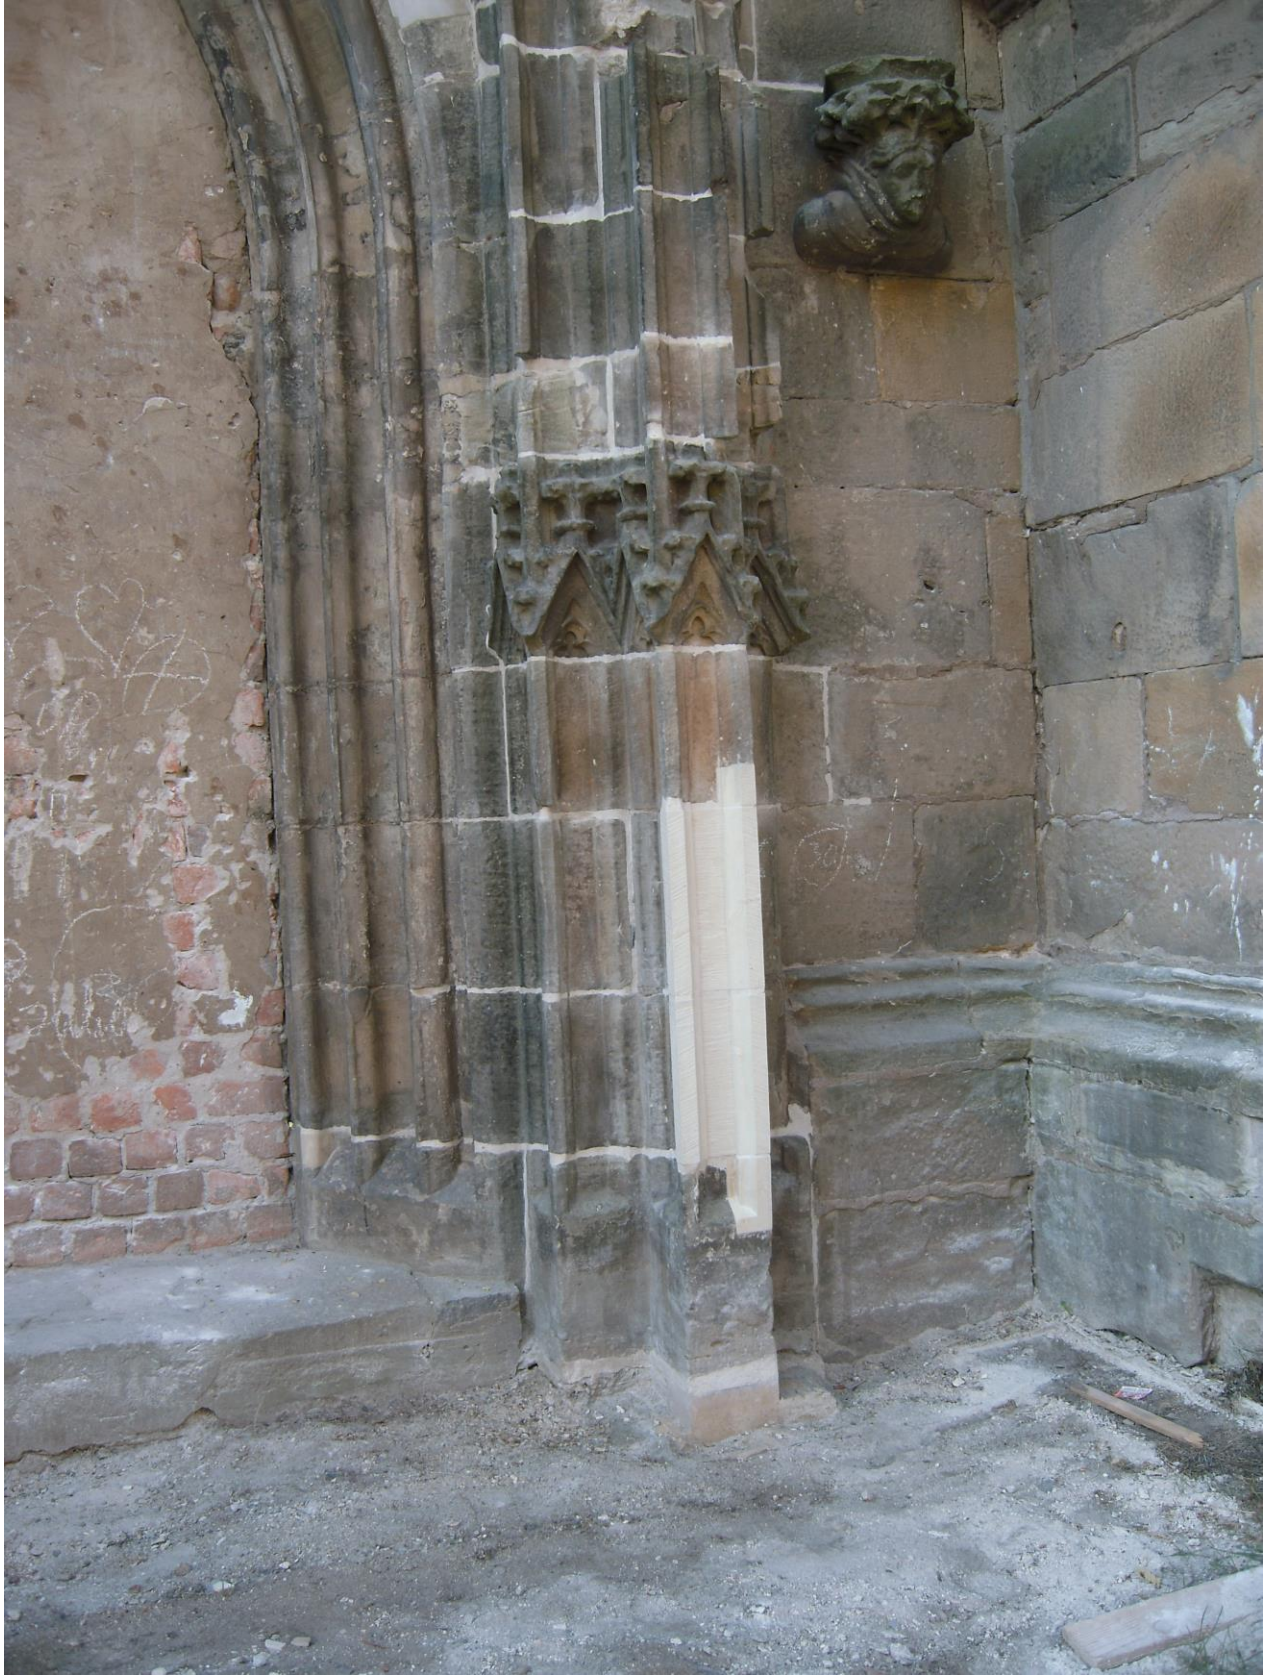
Bild 4: Nordportal am 3. August 2018 – westliches Gewände

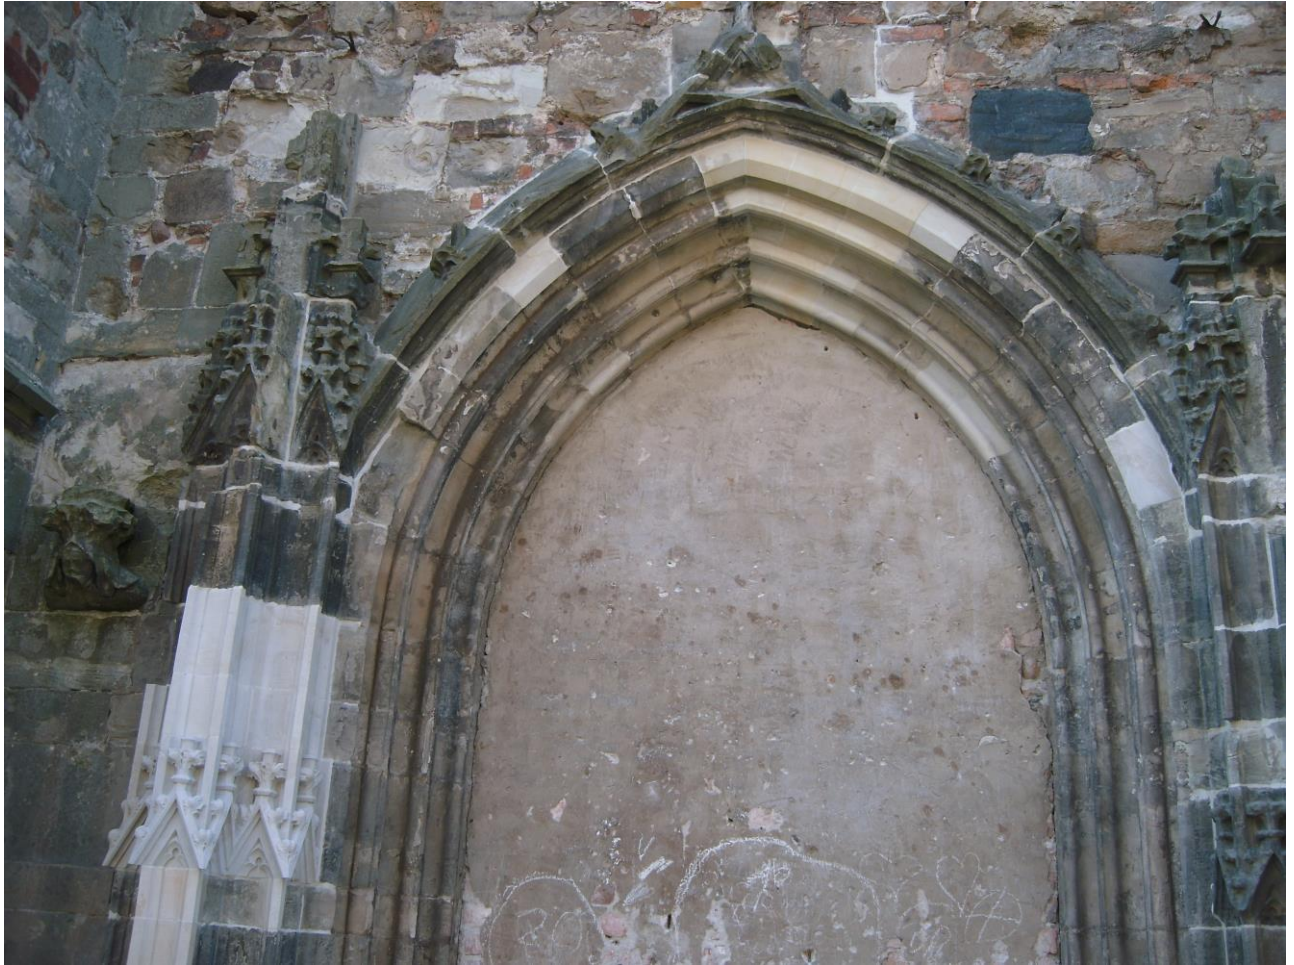
Bild 5: Nordportal am 3. August 2018 – Teil-Erneuerung der Bogenrippen
